# 2008 年 8 月 19 日 白馬大雪渓 崩落・地すべり事故に関連して — 地形変化実績図の公表と登山の注意点 —

白馬大雪渓地形研究グループ（代表・文責： 専修大学 荻谷愛彦）

2008 年 9 月 5 日版

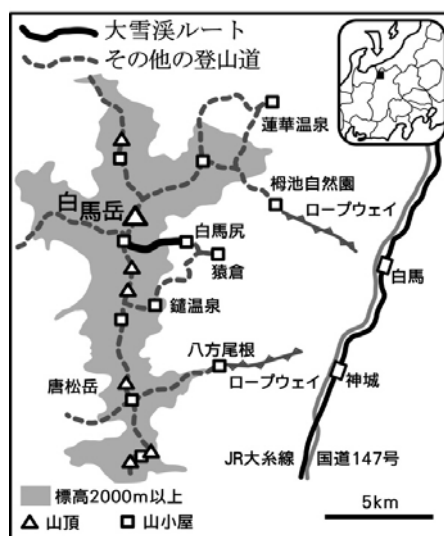
図 1 大雪渓ルートの位置

■白馬岳大雪渓ルート（図 1）が落石の巣であることは、多くの登山書に記してあるとおりです。またインターネットの掲示板やブログで、大雪渓で落石を目撃したとか、肝を冷やしたと記述しておられる方もあります。さらに、現地では落石に注意するよう呼びかけた看板も建てられました（図 2）。■それでは、落石とは何でしょうか？ 崩壊（地すべり）や土石流との違いは？ また、これら以外に登山者の脅威となる自然現象は起きていないのでしょうか？ 落石や崩壊は、いつ・どこで・どのように・なぜ、起きるのでしょうか？・・・

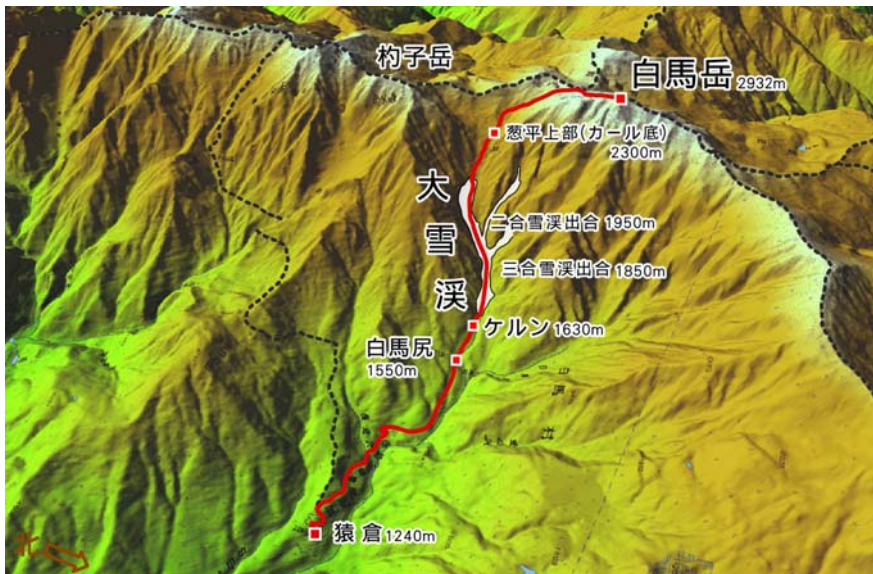
図3 大雪溪ルート上の鳥瞰図（基図はカシミール 3D と 10 m-DEM で作成）

■白馬岳とその周辺の主稜線は幅数 km の範囲が東西非対称形であり、西が緩く、東が急なことに特徴があります。とくに大雪渓を擁する北股入（きたまたいり）の谷をはじめ、白馬岳東面の河川は本流・支流とも傾斜がきつく、谷底と周囲の尾根との高度差も大きくなっています。例えば、白馬尻と白馬岳山頂の水平最短距離は約 2 km、高度差は約 1400 m で、平均傾斜は 31 度に達します（図 3）

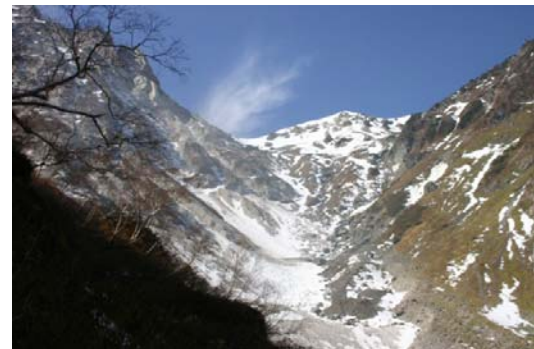
図4 大雪溪中部からみた葱平とカール（2006 年 10 月）

■大まかにみて、白馬尻－葱平間は最新の氷河期に作られた U 字谷で、葱平の急登をあがったところが杓子岳の北面と白馬岳の南面のカールです。氷河期には、2つのカールから溢れてた氷が葱平で合流し、谷を下っていたと考えられています。氷食谷の部分では、左右両岸の谷壁は急で、杓子岳北面のように斜度 60 度を超える所もたくさんあります。

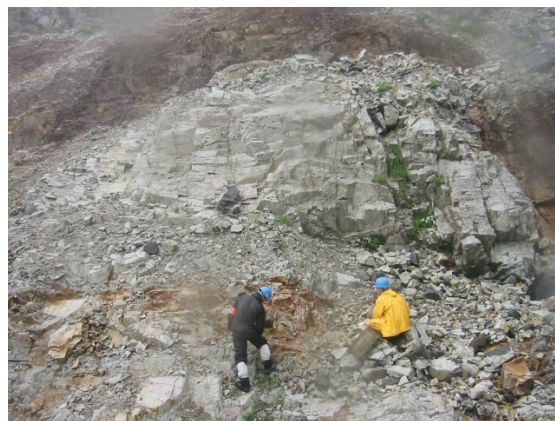
図 5 杓子岳の岩壁。人物付近は割れ目が多く、その上に割れ目の少ない部分がある。このような岩壁が落石の供給源となる（2006 年 9 月撮影）

面で停まることもあります。しばしば谷底の雪渓まで転がってきます。■岩片の移動速度の実測値はありませんが、状況により秒速数十 m 以上になると考えられます。■一般に、植生の乏しい裸岩壁や堆積物の上で発生しますが、植生が存在するからといって落石の発生が完全に抑えられるわけではありません。■岩壁では、落石の起こりやすさと地質との間に一定の相関があるようです。杓子岳北面の珪長岩〔→割れ目の多い白い岩石；図 5〕の岩壁で落石が多発するのはその例ですが、それ以外の地質（例えば、二号雪渓上部の堆積岩類）でも落石はよく起こります。図 6 に示すように、落石でもたらされた岩片は谷底の雪渓の随所に分布しています。

＜なぜ＞ ■岩壁や十分固まっていない堆積物から岩片が離脱・落下し、さらに転がるには岩片が重力に対して不安定になることが必要です。以下の原因が関連しつつ、生じていると考えられます。落石の発生予測のむずかしさは、ここにあります。■①岩の割れ目に入った水が秋から春にかけて何度も凍結・融解し、融解する時に岩片が離脱する。②冬に形成された凍土層が春に融解し、岩盤がゆるんで離脱する〔→ 杓子岳北面の標高 2200 m 付近の岩壁は、理論上、表面から約 5 m まで凍結します〕。③割れ目や堆積物の隙間に入った降雨や雪どけ水の圧力が高まり、岩片が離脱する。④人間を含む動物の移動や風の影響で衝撃・振動が生じ、岩片が離脱する。⑤岩壁の割れ目に規則的な粗・密の差があると、割れ目が密なところは早く後ろへ退き（奥へ凹み）、その上下の粗な部分はヒサシ状に突きだして不安定となり落石や崩壊を起こす（図 5）。

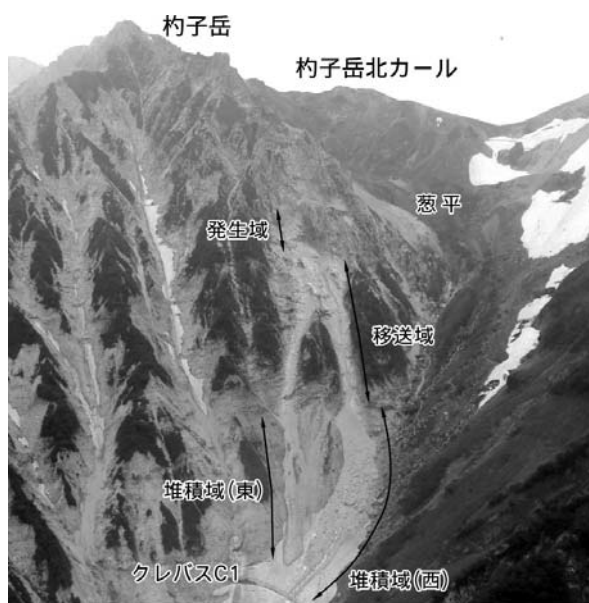
図7 2005年8月11日の天狗菱崩壊。崩壊物質は谷底の登山道に達した（林野庁が当日撮影した写真に加筆）

<過去の例> ■2005年8月11日早朝の杓子岳天狗菱の岩壁崩壊は、予兆がほとんどなく、突如発生しました（図7）。砕けた岩はルンゼとよばれる樋状の通路を約200 m 落下し、大量の岩片を谷底にもたらししました。その堆積物は今も残っています。前日に合計46 mm の雨が降って

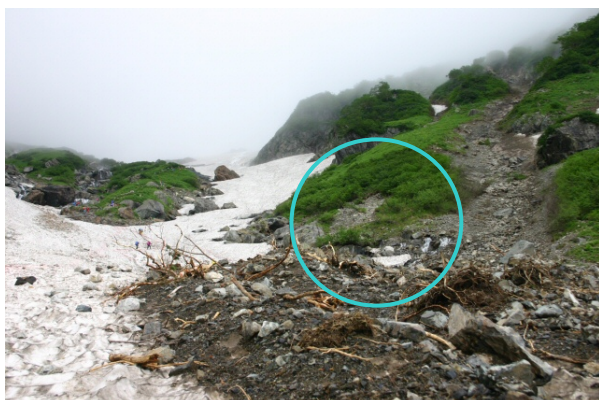
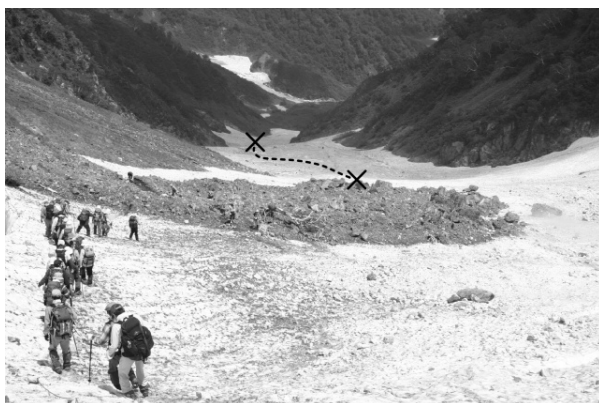
図 9(上)・10(下) 2006 年 7 月 22 日に谷底の雪溪に押し出した土石流と、それを越えて下山する登山者。土石流堆積物末端の岩片が雪溪下部まで滑走した(×～×印)。図 9 の○は 2008 年 8 月 19 日の崩壊・地すべり発生地点。2006 年はその右側の小谷を土石流が通過した(2006 年 7 月撮影)

巨石 1 個が崩壊し、そのまま雪溪に達して滑走岩片となり、ケルン付近まで移動しました。■同年 7 月 22 日には、ほぼ同じ地点で土石流も発生し、雪溪の上に堆積物が押し出しました(図 9)。堆積物に含まれていた巨岩 1 個(直径約 6 m)が雪どけによって不安定化し、ケルン付近まで滑走しました(図 10)。■岩片の滑走は二号雪溪・三号雪溪とよばれる左岸の支谷でも発生します。これらの支谷は本流より傾斜が急なため、岩片は本流(大雪溪)まで容易に流入してきます。■最近では 2006 年 8 月 27 日に登山中の女性 2 名が、2008 年 8 月 10 日に女性 1 名が死傷する事故がありましたが、ともに滑走した岩片に打たれたことが原因と推定されます。

実際、降雨と直接結びつかないと思われる崩壊・地すべりも白馬岳の周辺では起きており、予測を難しくさせています。■ひとたび崩壊が起こると、崩壊した斜面の上端付近は次の崩壊が起こりやすい条件下に置かれます。こうした場所は「侵食の前線」とよばれます。2008年8月19日の崩壊斜面の上端もその条件下にあり、それより上部に十分固まっていない崖錐堆積物が多量に残っているのが気になります（図9）。崩壊・地すべりが発生すると斜面は次の崩壊まで一時的に安定することもあります。逆に次の崩壊を促しやすくなることもあります。

いましたが、崩壊発生時は曇天だったとされています。■2006年5月にはケルンから約400m上の右岸の岩壁が崩壊し、岩片が谷底に達しました。目撃者はなく、詳細不明です。■今回(8月19日)は大雪溪上部左岸の固まっていない堆積物(崖錐)が崩壊・地すべりを起こしたもので(図6, 9), 村役場の発表では幅50m・長さ100mの範囲が変動したようです。■大雪溪ルートの随所で崩壊・地すべりが起きてきたのは確実ですが、その時代や場所を復元することは難しいといえます。

リー)で注意が必要です。谷底に岩片や十分固まっていない堆積物がある谷や、上の方からガリーが流れ込んでいる崖錐では注意が必要でしょう(図 9, 10)。■植生の存在は土石流の発生防止や軽減に役立ちますが、規模が大きな場合は植生を破壊することがあります。■大量の水(降雨や雪どけ水)が雪溪下の水路に集まることで内部の水圧が上昇し、雪溪を突き破って土砂と水が噴出した例も報告されています。■崩壊・地すべりと同様に、土石流は大雪溪ではそれほど頻度の高い現象ではないと考えられます。しかし高山の裸地に特有の小規模な土石流[→高山土石流]は登山道わきのガレ場などで、しばしば発生しています。高山土石流は地形が微小なうえに、比較的短時間で地形が消失するためほとんど調査されていません。■土石流の速さは一般に秒速 10 m 程度以下と考えられますが、傾斜が急なところでは速度が増す可能性があります。
